# ■木造住宅の設計・施工・完成の各工程における不適格事例について■

城東テクノ株式会社

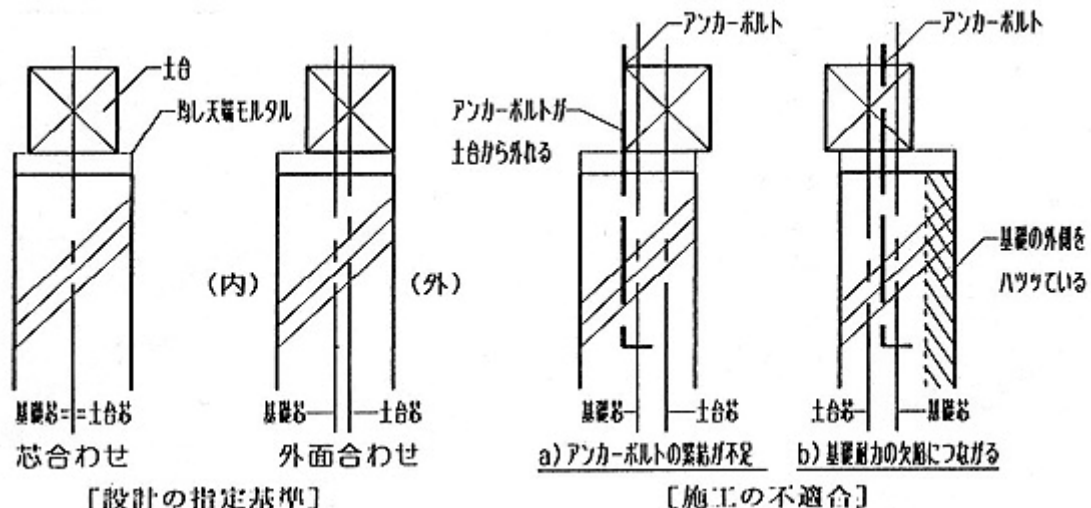
#### ① 木造軸組の柱(構造)通り芯と布基礎立ち上がり部の通り芯の関係が不明確

構造部材の加工(現場・PC共)は全て芯々寸法を基準に加工されているが、現場作業が主体の基礎工事は、施工者の判断で実行している。

- 土台を緊結するアンカーボルトが土台芯から大きく外れ、座金が土台の天端からはみ出すため、使用出来ず、ナットのみで緊結している。(アンカーボルトによる土台と基礎の緊結効果の第一義は、土台の浮き上がり防止であり、その為の押さえ込み許容耐力は座金の接面積によって得られる。)
- 基礎幅から土台がずれている。(現場で出っ張った基礎の外側をハツリ、主筋の被り厚さを損ね、又、基礎耐力の低下に繋がる)
